# Tiltaksplan

Sikringstiltak i Flåmselvi etter flommen 28.  
oktober 2014

Plandato: 01.03.2015	Saksnr.: 201406071
Revidert:	Vassdragsnr.: 072
Kommune: <b>Aurland</b>	<b>NVE Region Vest</b>
Fylke: <b>Sogn og Fjordane</b>	Postboks 53, 6801 FØRDE
Inngrepsnr.: <b>10986</b>	Tlf.: 095 75 Faks: 57 83 36 51

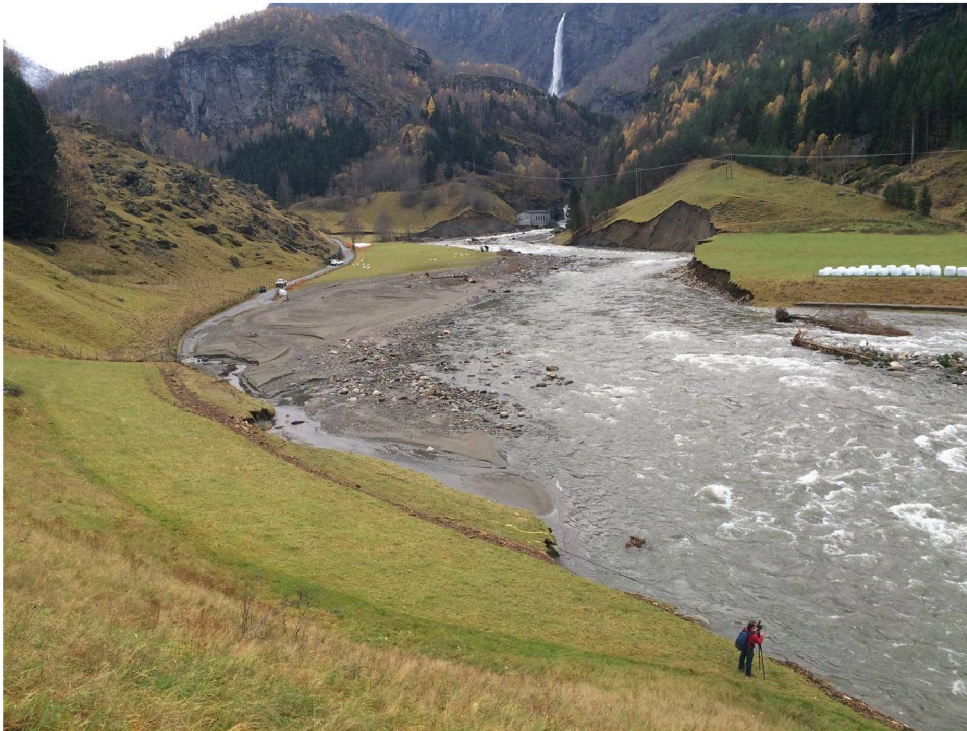
**Bilde 1: Erosjon rett nedstrøms Leinafoss kraftverk.**

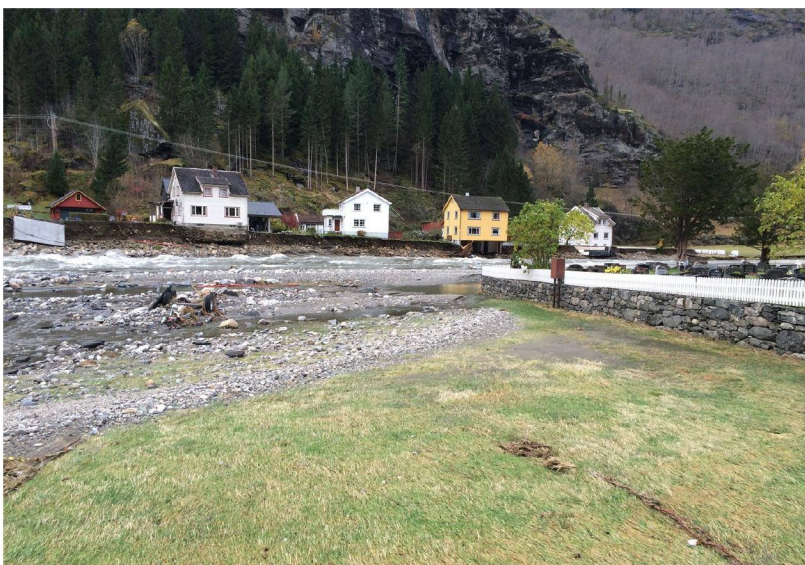
**Bilde 2: Erosjonskant langs venstre bredd nedstrøms Flåm bru. 2 hus ble tatt av flommen.**

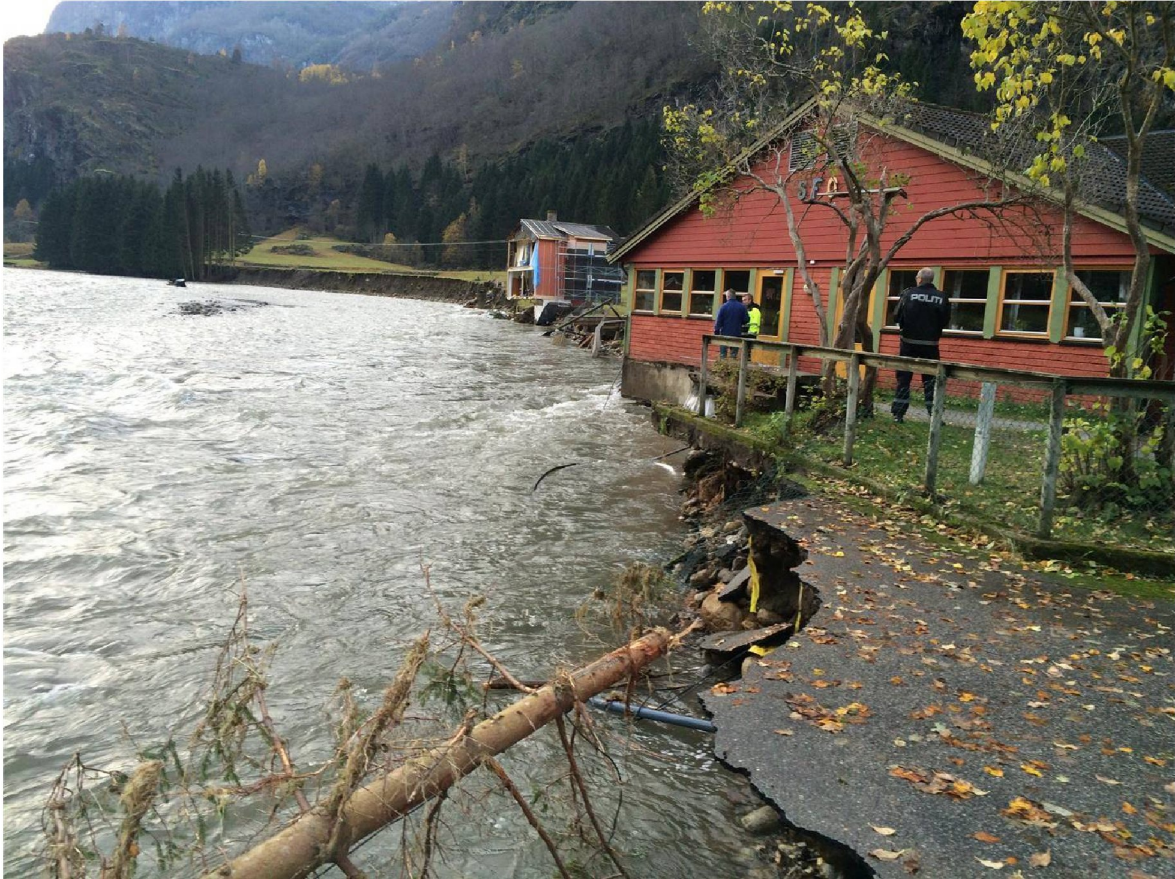
**Bilde 3: Erosjon under Flåm skole. Bildet tatt 30. oktober 2014.**

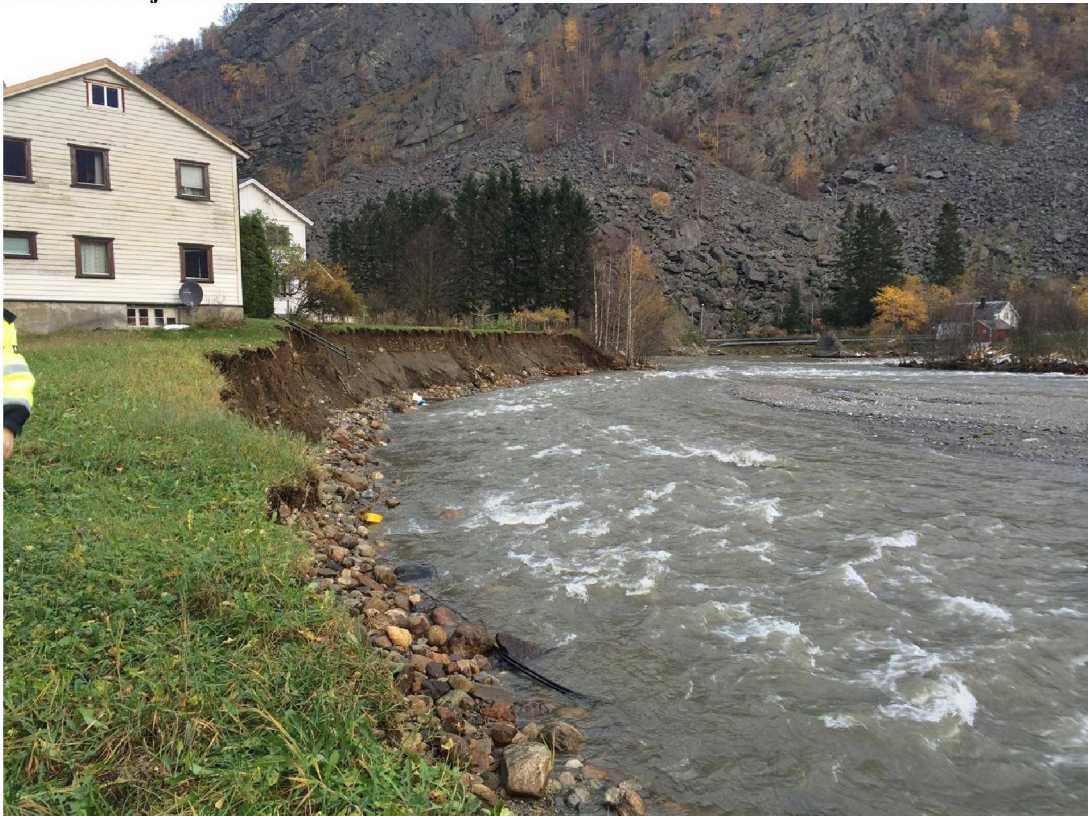
**Bilde 4; Erosjonskant langs venstre bredd ved Brekkehagen.**

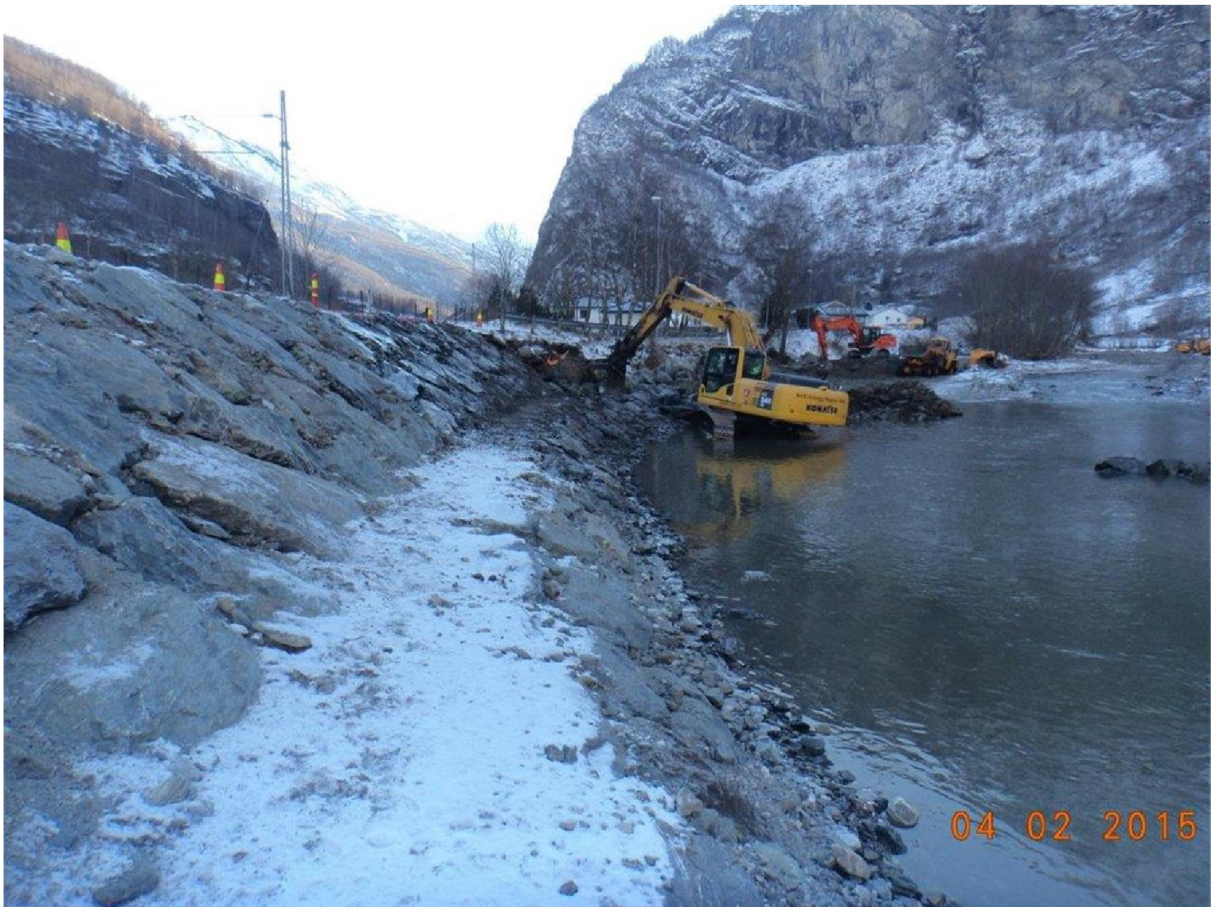
**Bilde 5: Plastring mellom Lunden boligfelt og Samfunnshuset, venstre side sett medstrøms.**

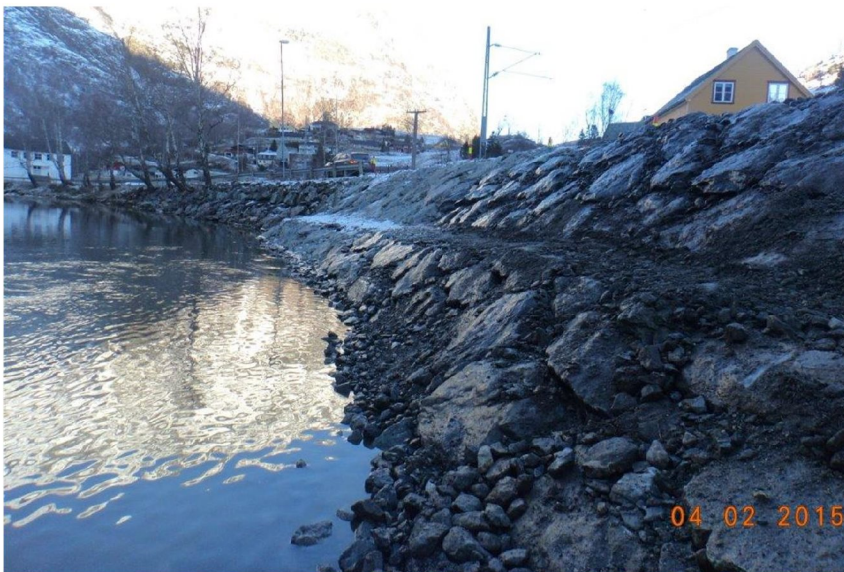
Bilde 6: Plastring ved Samfunnshuset i Flåm. Reparasjon av sikringstiltak 6657 Flåmselvi ved Samfunnshuset.

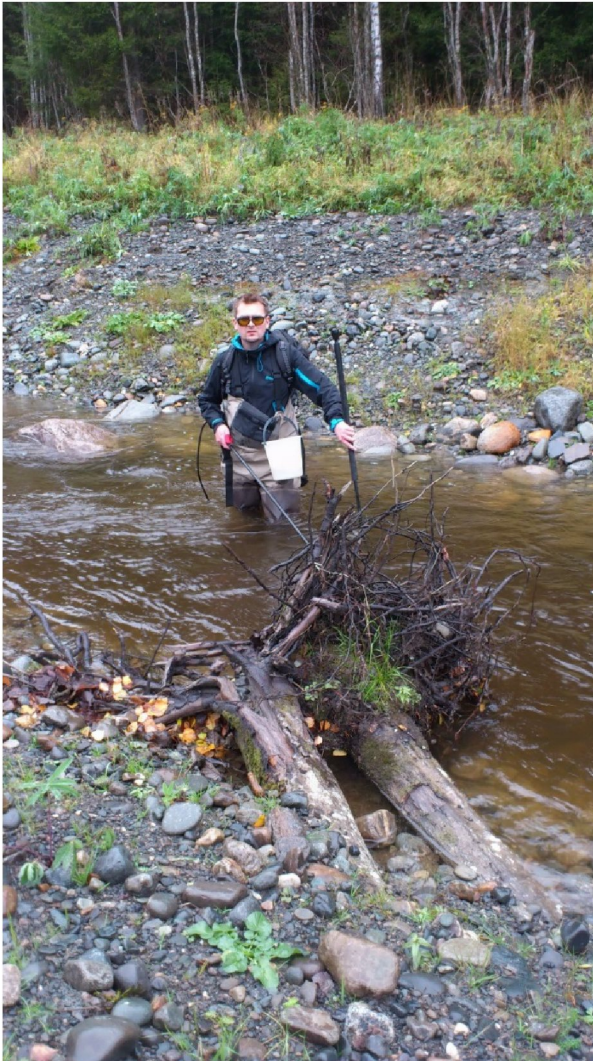
**Bilde 8: Populær standplass for ungfisk i Kjøsnesbekken, Stjørdal i Nord-Trøndelag.**

innebærer at trestammer og røtter, som er festet i elvebredden, blir liggende ute i bekken. Dette gir både skjul og variasjon i vannstrømmen, samt at det bidrar til økt næringstilgang for fisk i elva. Se eksempel i Bilde 8.
