Kvikkleireskred i Kattmarka, Namsos

Vurdering av stabilitetsforhold og sikringstiltak i Kattmarka

20091257-00-4-R
26. mai 2009
Rev. 1

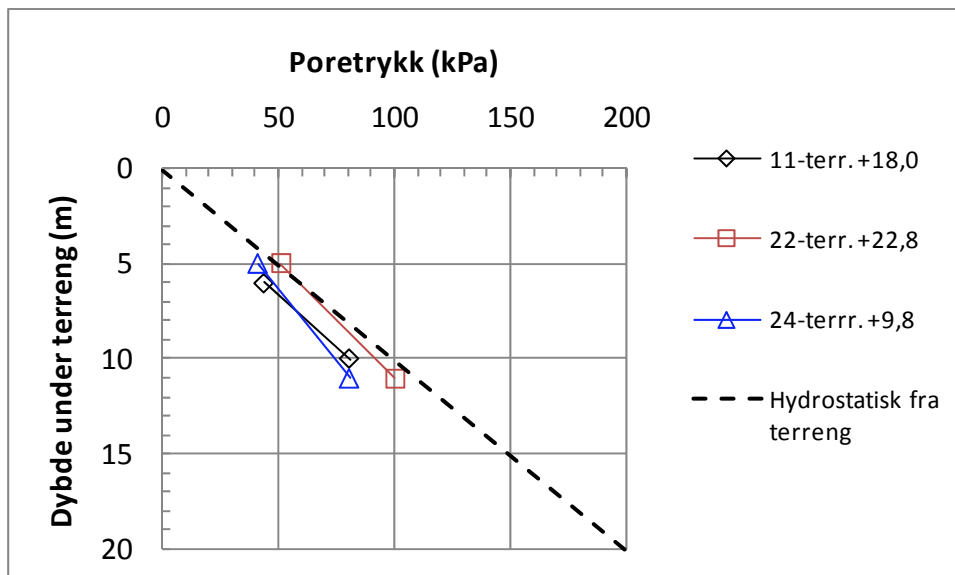
Figur 2.3- Variasjon i poretrykk med dybde under terreng (basert lave verdier fra tabell 2.1).

Figur 2.3 sammenlikner de målte poretrykkene mot en hydrostatisk trykkfordeling regnet fra terreng (lave verdier fra tabell 2.1). Målingene ved hull 11 nær skredgropen (tegning 010) viser tilnærmet en hydrostatisk fordeling med grunnvannstand i 2 m dybde under terreng. Ved hull 22 nær toppen av skråningen mot nord tyder målingene på en grunnvannstand nær terreng, men et noe lavere enn hydrostatisk trykk i forhold til terreng i 11 m dybde. Ved hull 24 lenger ned i skråningen er poretrykket noe lavere enn ved hull 22, og også noe lavere enn hva en hydrostatisk fordeling tilsier i ca. 11 m dybde. Hull 24 ligger nær en liten ravine (tegning nr. 010) og kan være noe påvirket av denne. Ved vurdering av skjærstyrker er det i dette området derfor

antatt at poretrykket er tilnærmet hydrostatisk med grunnvannstand i 1 m dybde.

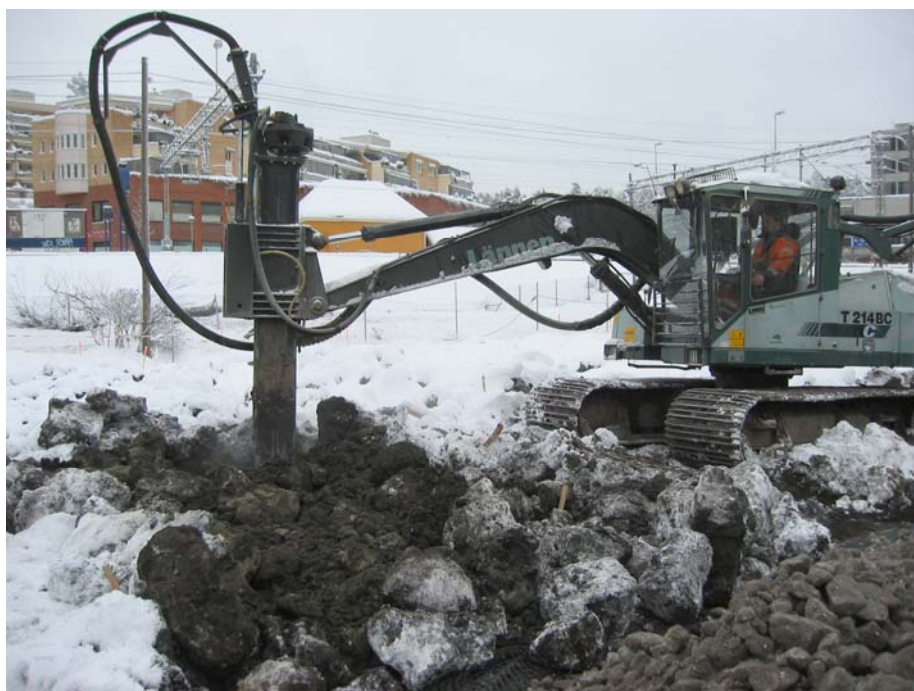
Figur 4.3- Eksempel på utstyr for massestabilisering med kalk/semment

- Overflate stabilisering med kalk/sement ved bruk av et spesielt ustyr med en roterende "visp" som sitter på en lang arm, figur 4.3. Denne vil derved kunne stabilisere masser foran seg som den så kan kjøre på. Styrkeøkningen skjer med det samme.
- Utlegging av en kraftig armeringsduk som det legges et bærelag og drensag av grus oppå.
