Tiltaksplan

Sikring mot flom og erosjon fra Gaula ved
Ålen sentrum.

Plandato: 26.11.2015	Saksnr: 201502428
Revidert:	Vassdragsnr: 122.Z.
Kommune: Holtålen	NVE Region Midt-Norge
Fylke: Sør-Trøndelag	Vestre Rosten 81, 7075 TILLER
Inngrepsnr: 11051	Tlf.: 095 75 Faks: 72 89 65 51

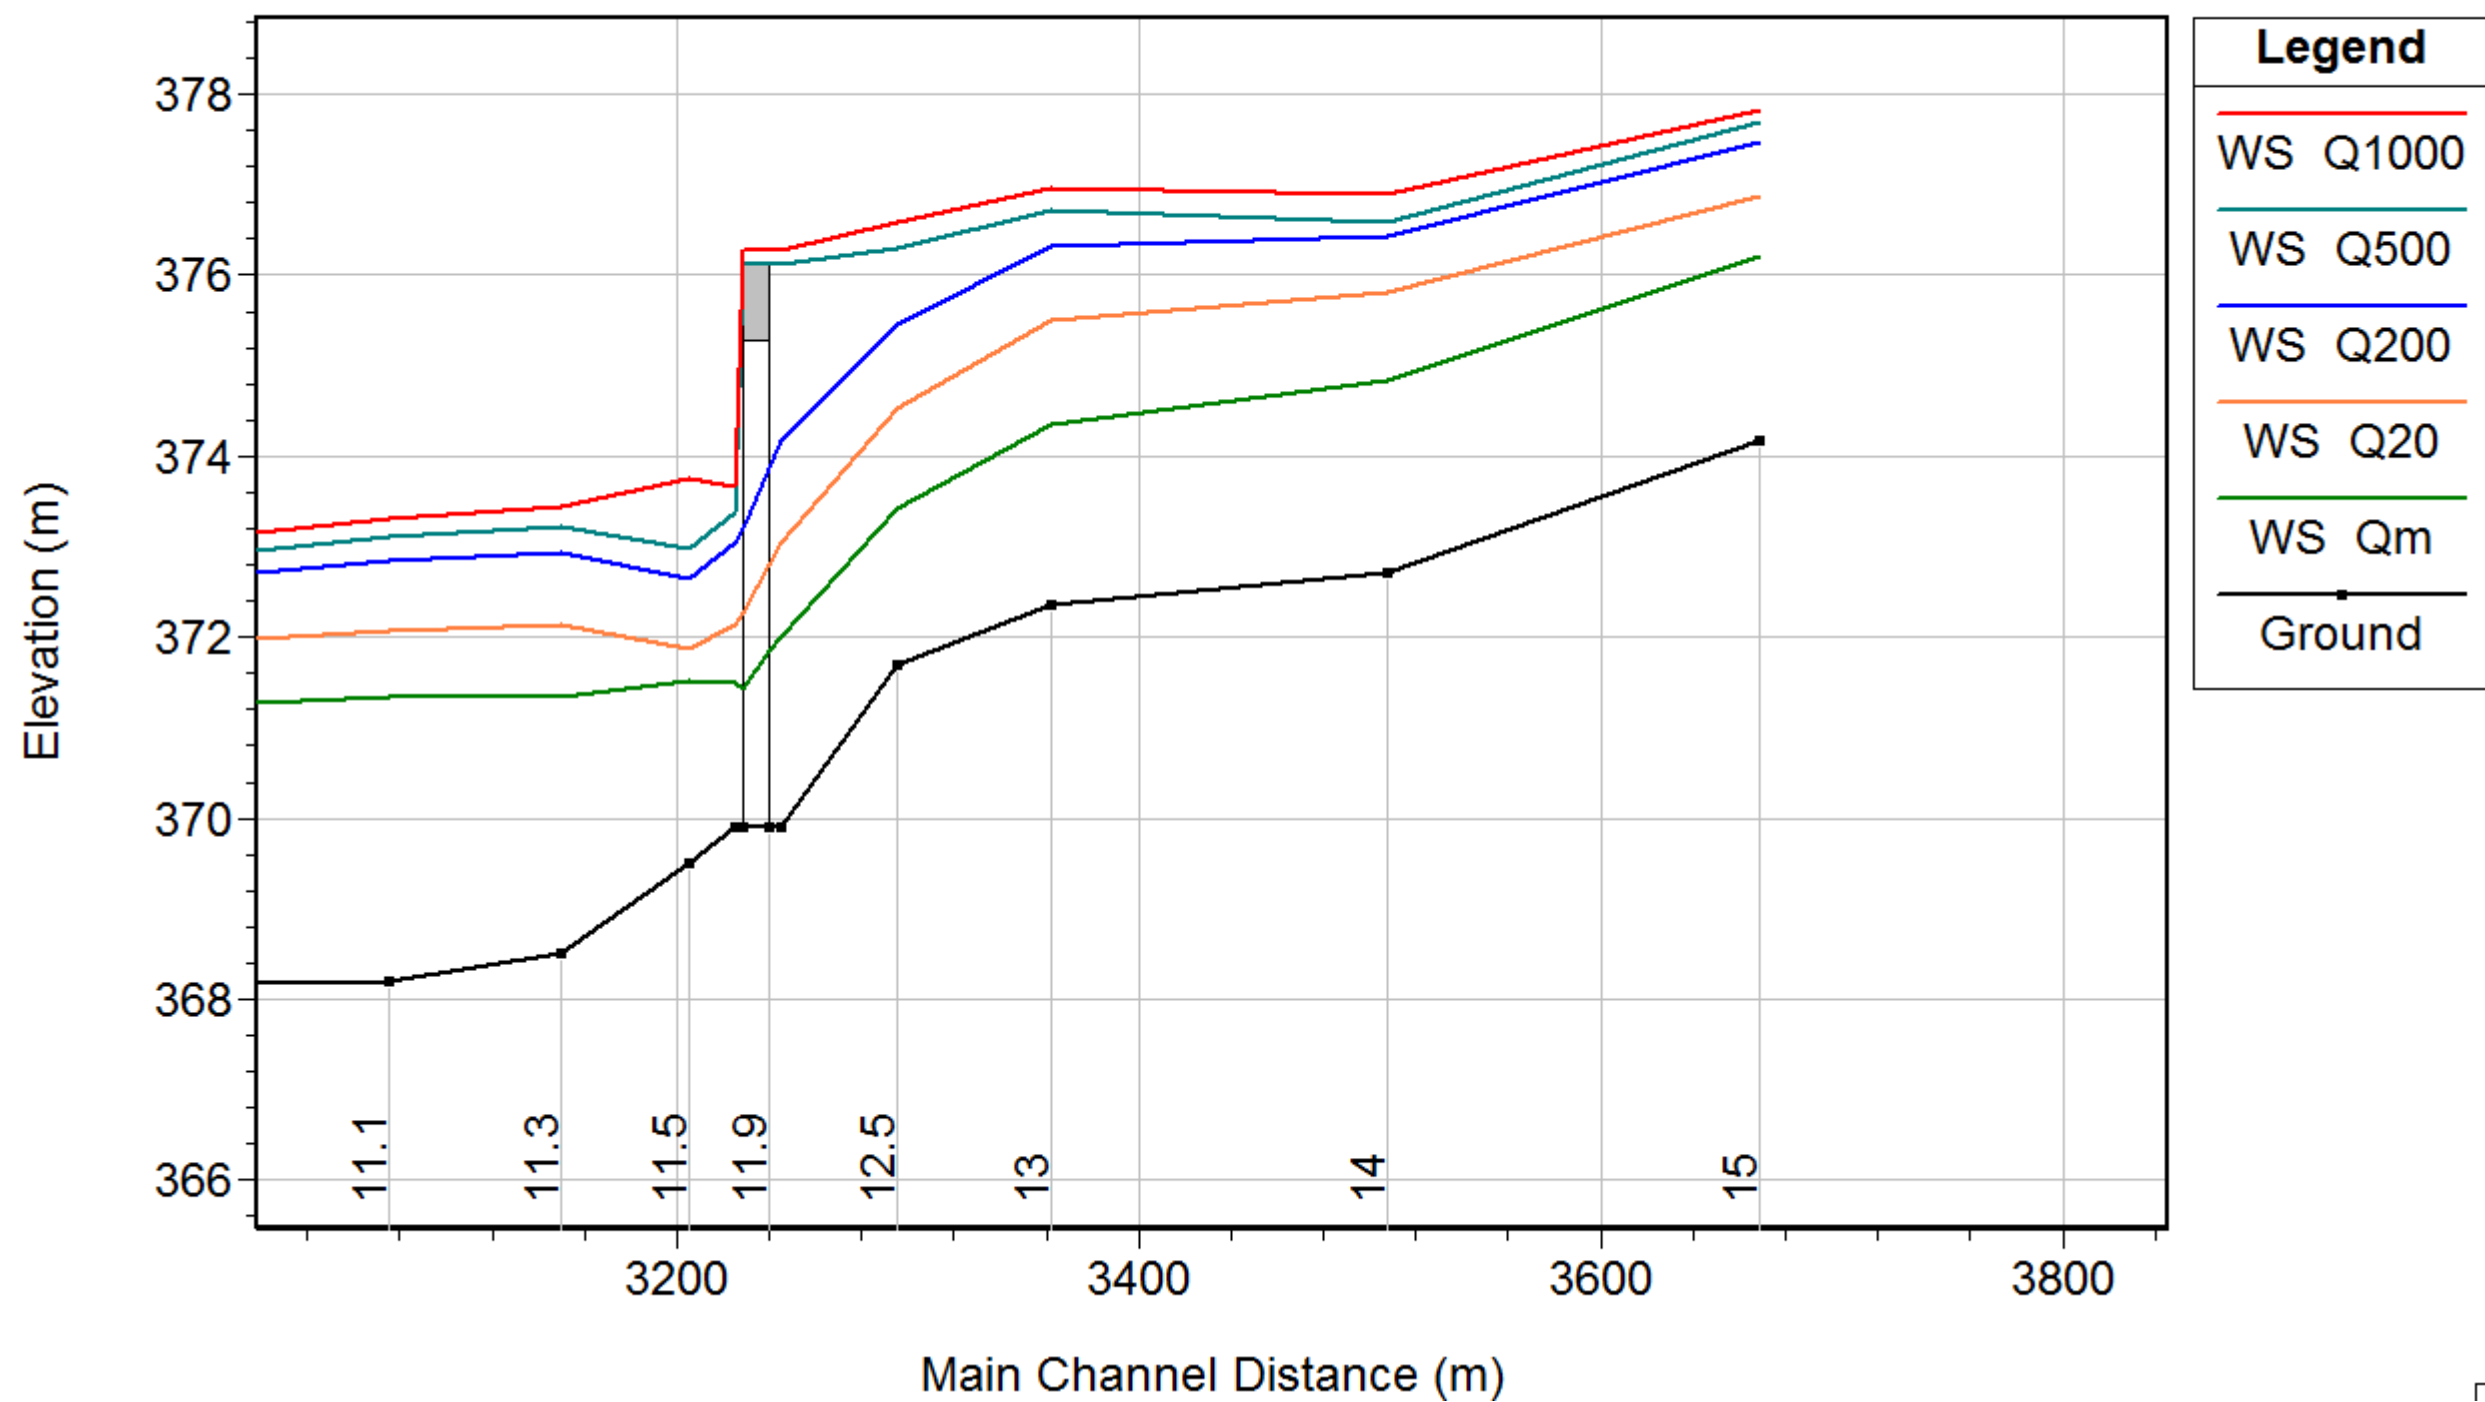
Vedlegg B2: Vannlinjeberegninger

Alen Plan: Vannlinjeberegning 27/03/2015

Merk: Tiltakene beskrevet i rapporten er dimensjonert mot minst en 200års-flo. Denne vannstanden er markert WS Q200 i diagrammet over.

På oppdrag fra Statens vegvesen og Holtålen kommune har NVE utarbeidet vannlinjeberegninger for ulike tiltak som kan bedre den hydrauliske kapasiteten til en ny Lund bru. Beregningene danner grunnlaget for dimensjonering av høyde og spenn på den nye brua og for valg av tiltak. Tiltakene som beskrives i denne tiltaksplanen er i henhold til anbefalte tiltak i NVEs vannlinjeberegninger.

Vannlinjeberegningene som tiltaksrapporten legger til grunn, er beregninger gjort under forutsetning av at nye Lund bru blir bygget med den utforming som Statens Vegvesen har forespeilet.

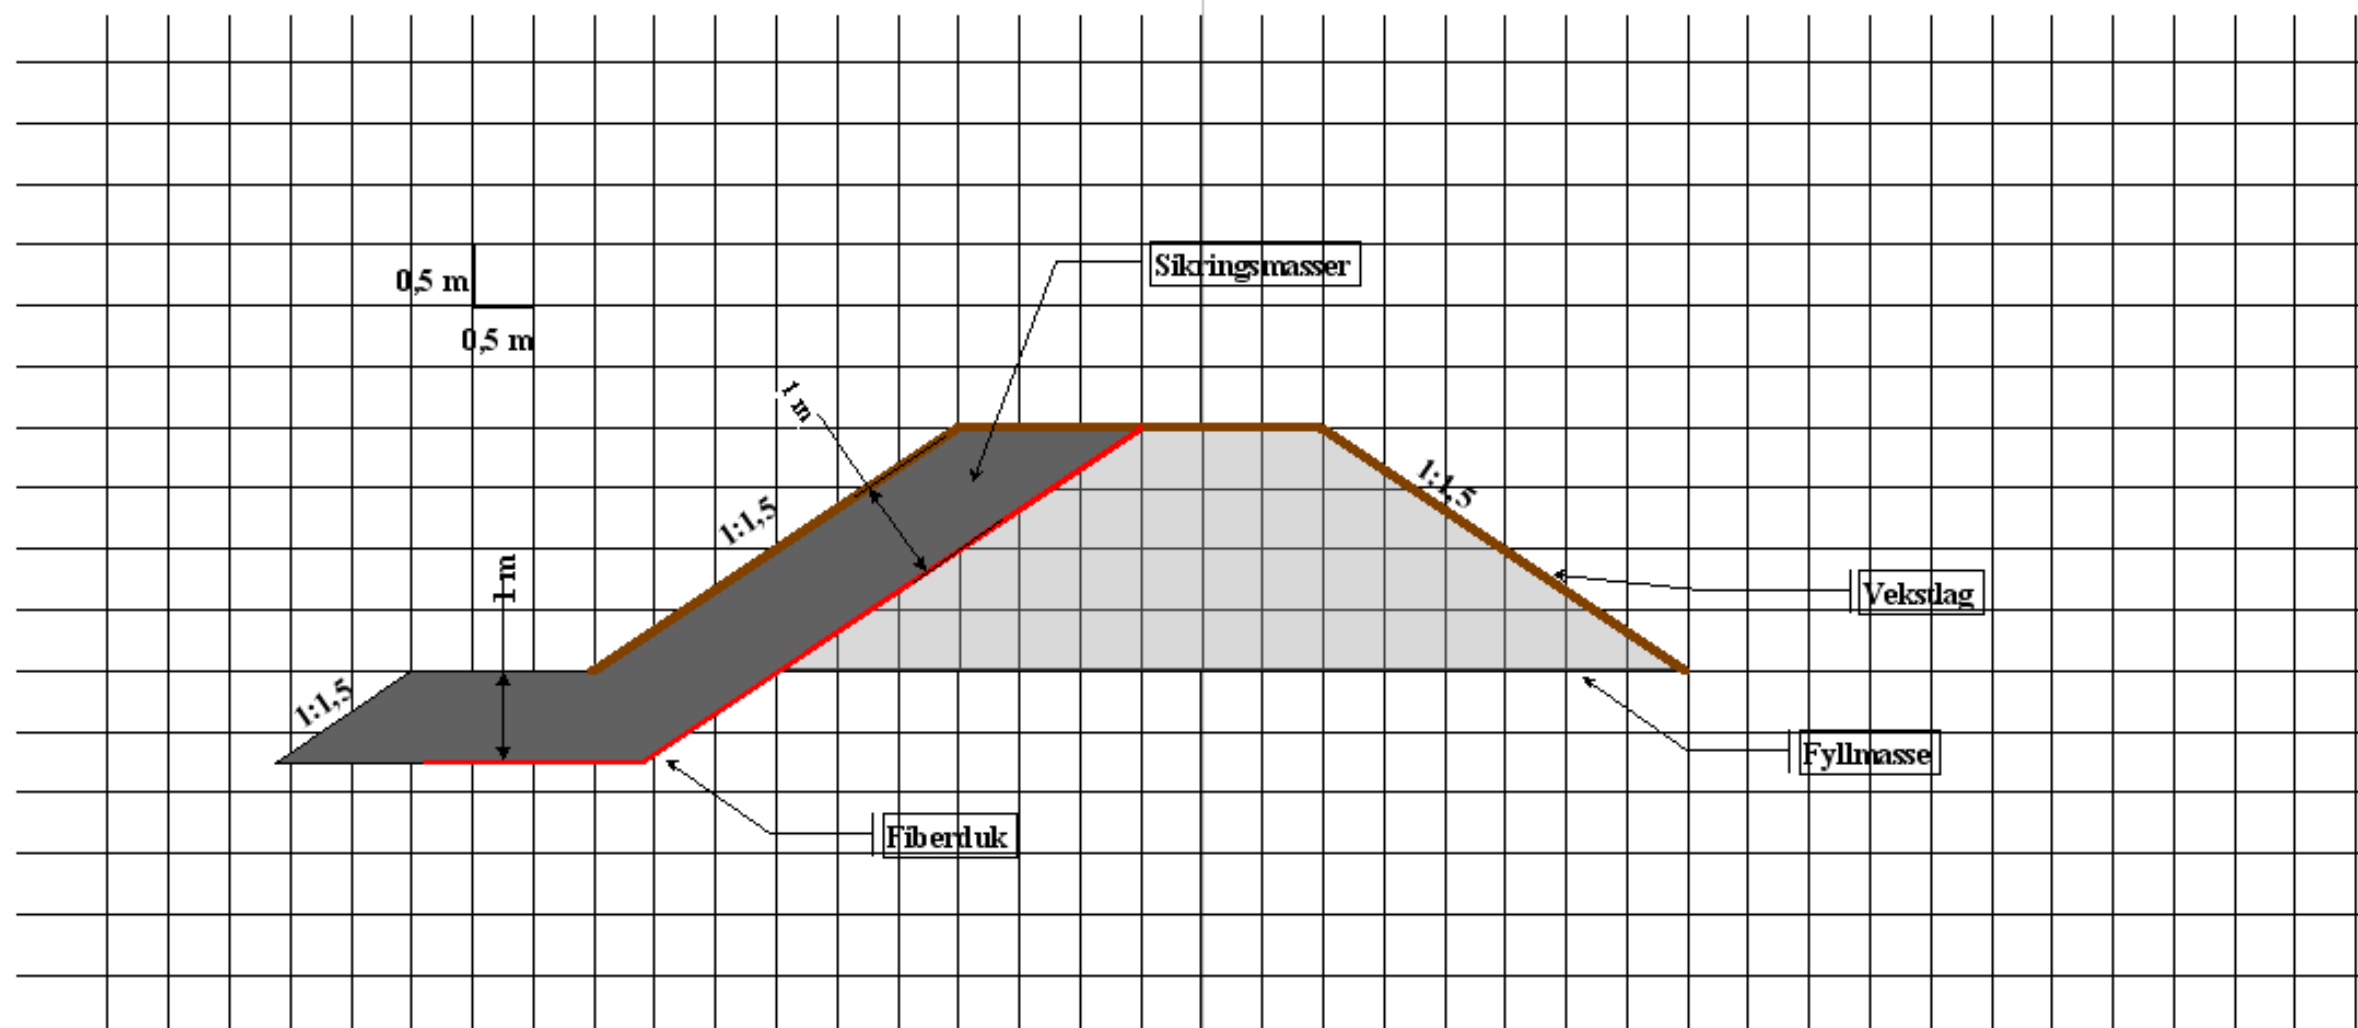
Vedlegg E1: Prinsippskisse voll

Profilen er tegnet sett i nedstrøms retning

Lys grå masse: Fyllmasse.
Mørk grå masse: Grove steinmasser, $d = 0,2$ m Usortert elvestein eller samfengt sprengt stein.
Brun linje: Vekslag, tykkelse 10 cm.
Rød linje: Fiberduk

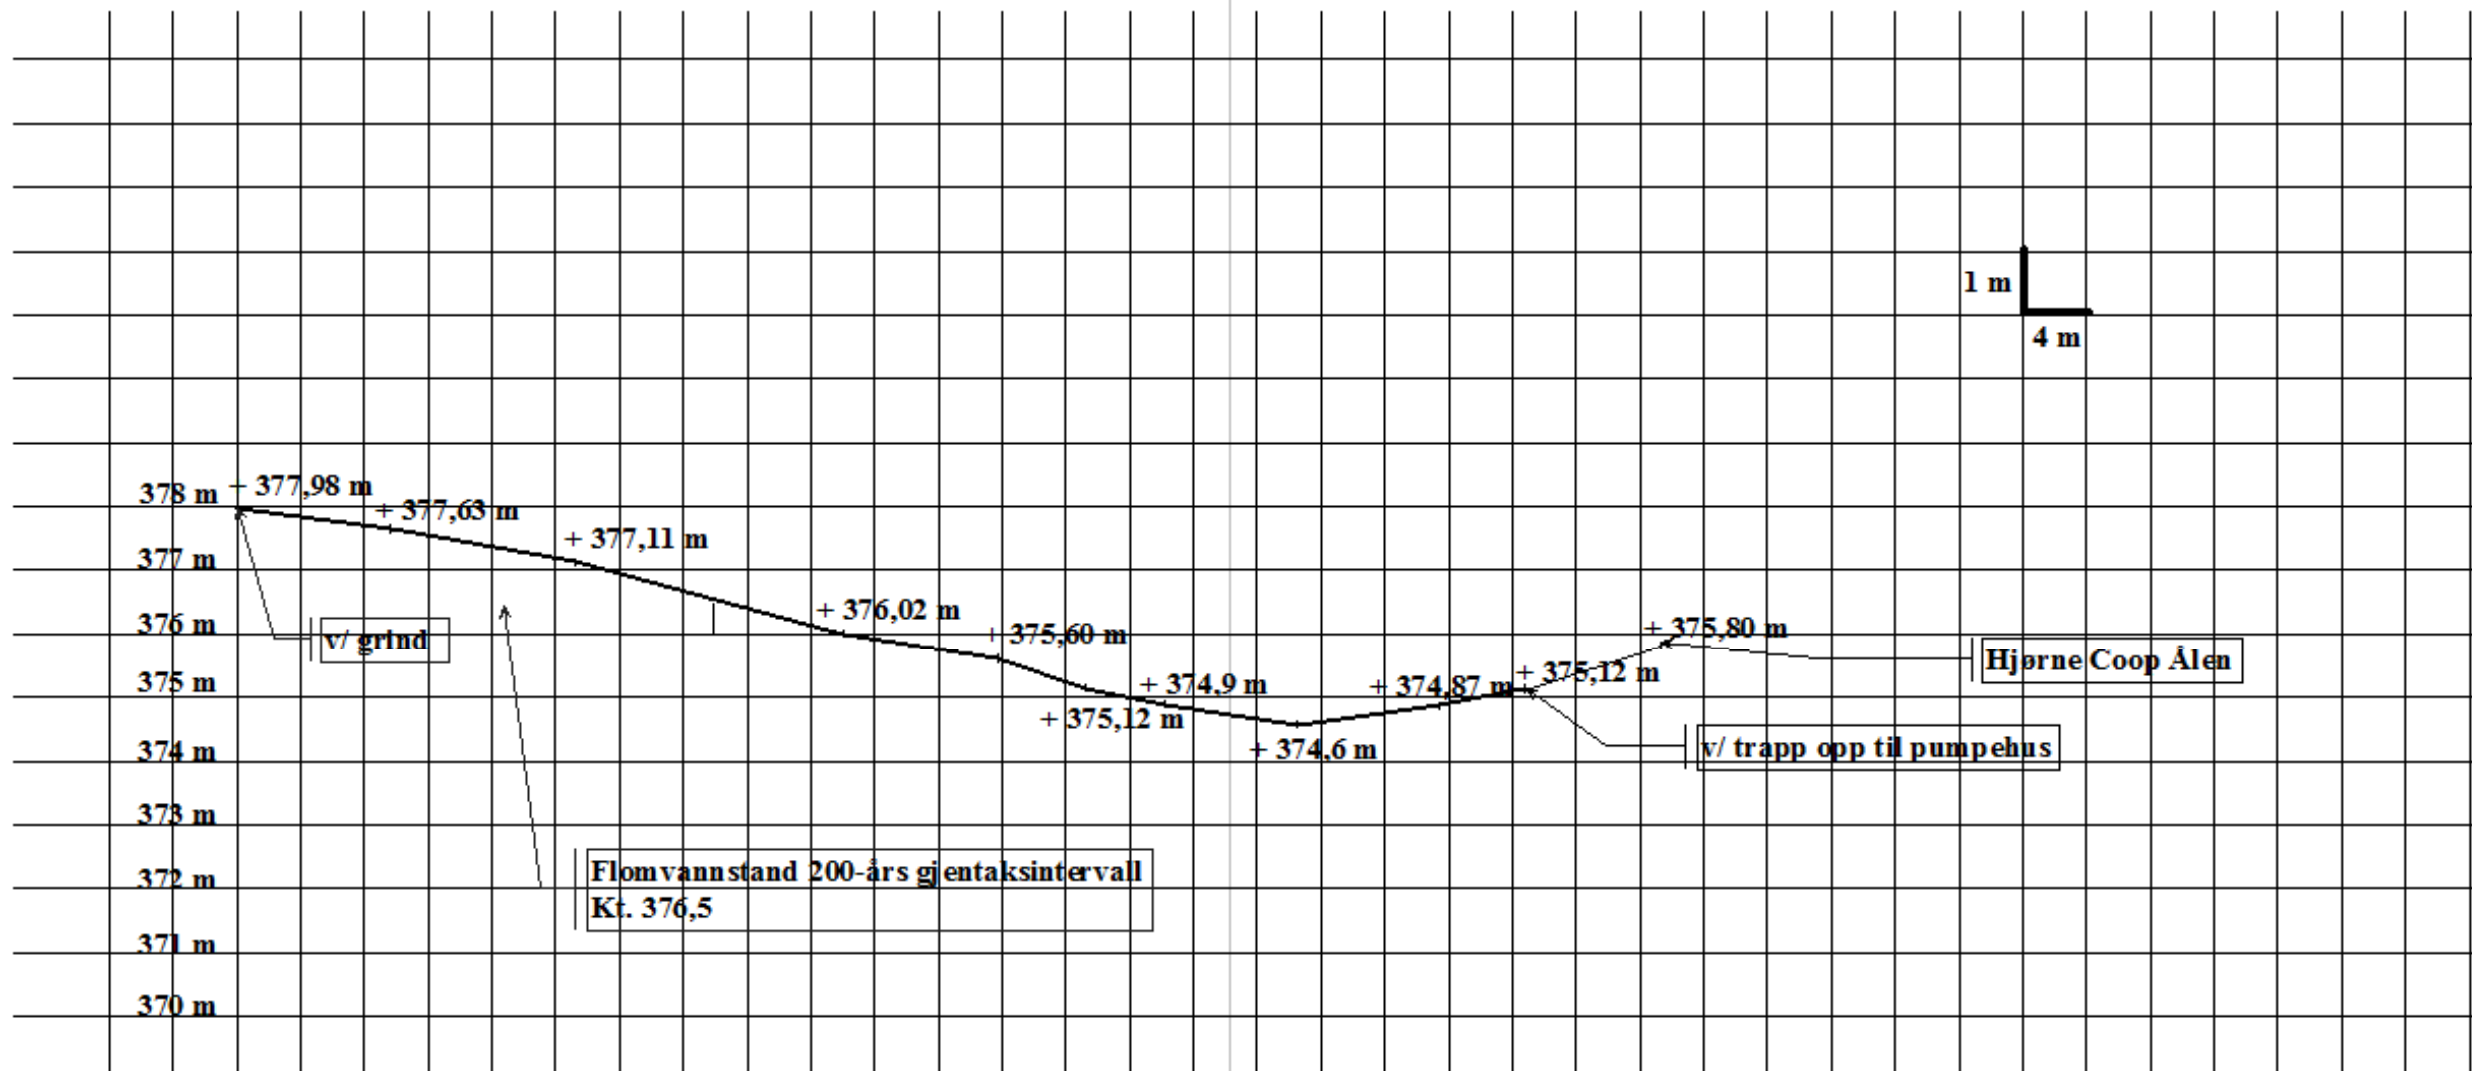
Gaula, Ålen sentrum

Lengdeprofilen viser høyden til eksisterende grunn bak Coop Marked Ålen. Profilet er sett med Ålen sentrum i ryggen og Gaula foran. Flomvollen vil være bygd delvis på asfalten.

Flomvannstanden for 200års-flom etter sikringstilak er gjennomført, er markert med en blå linje.

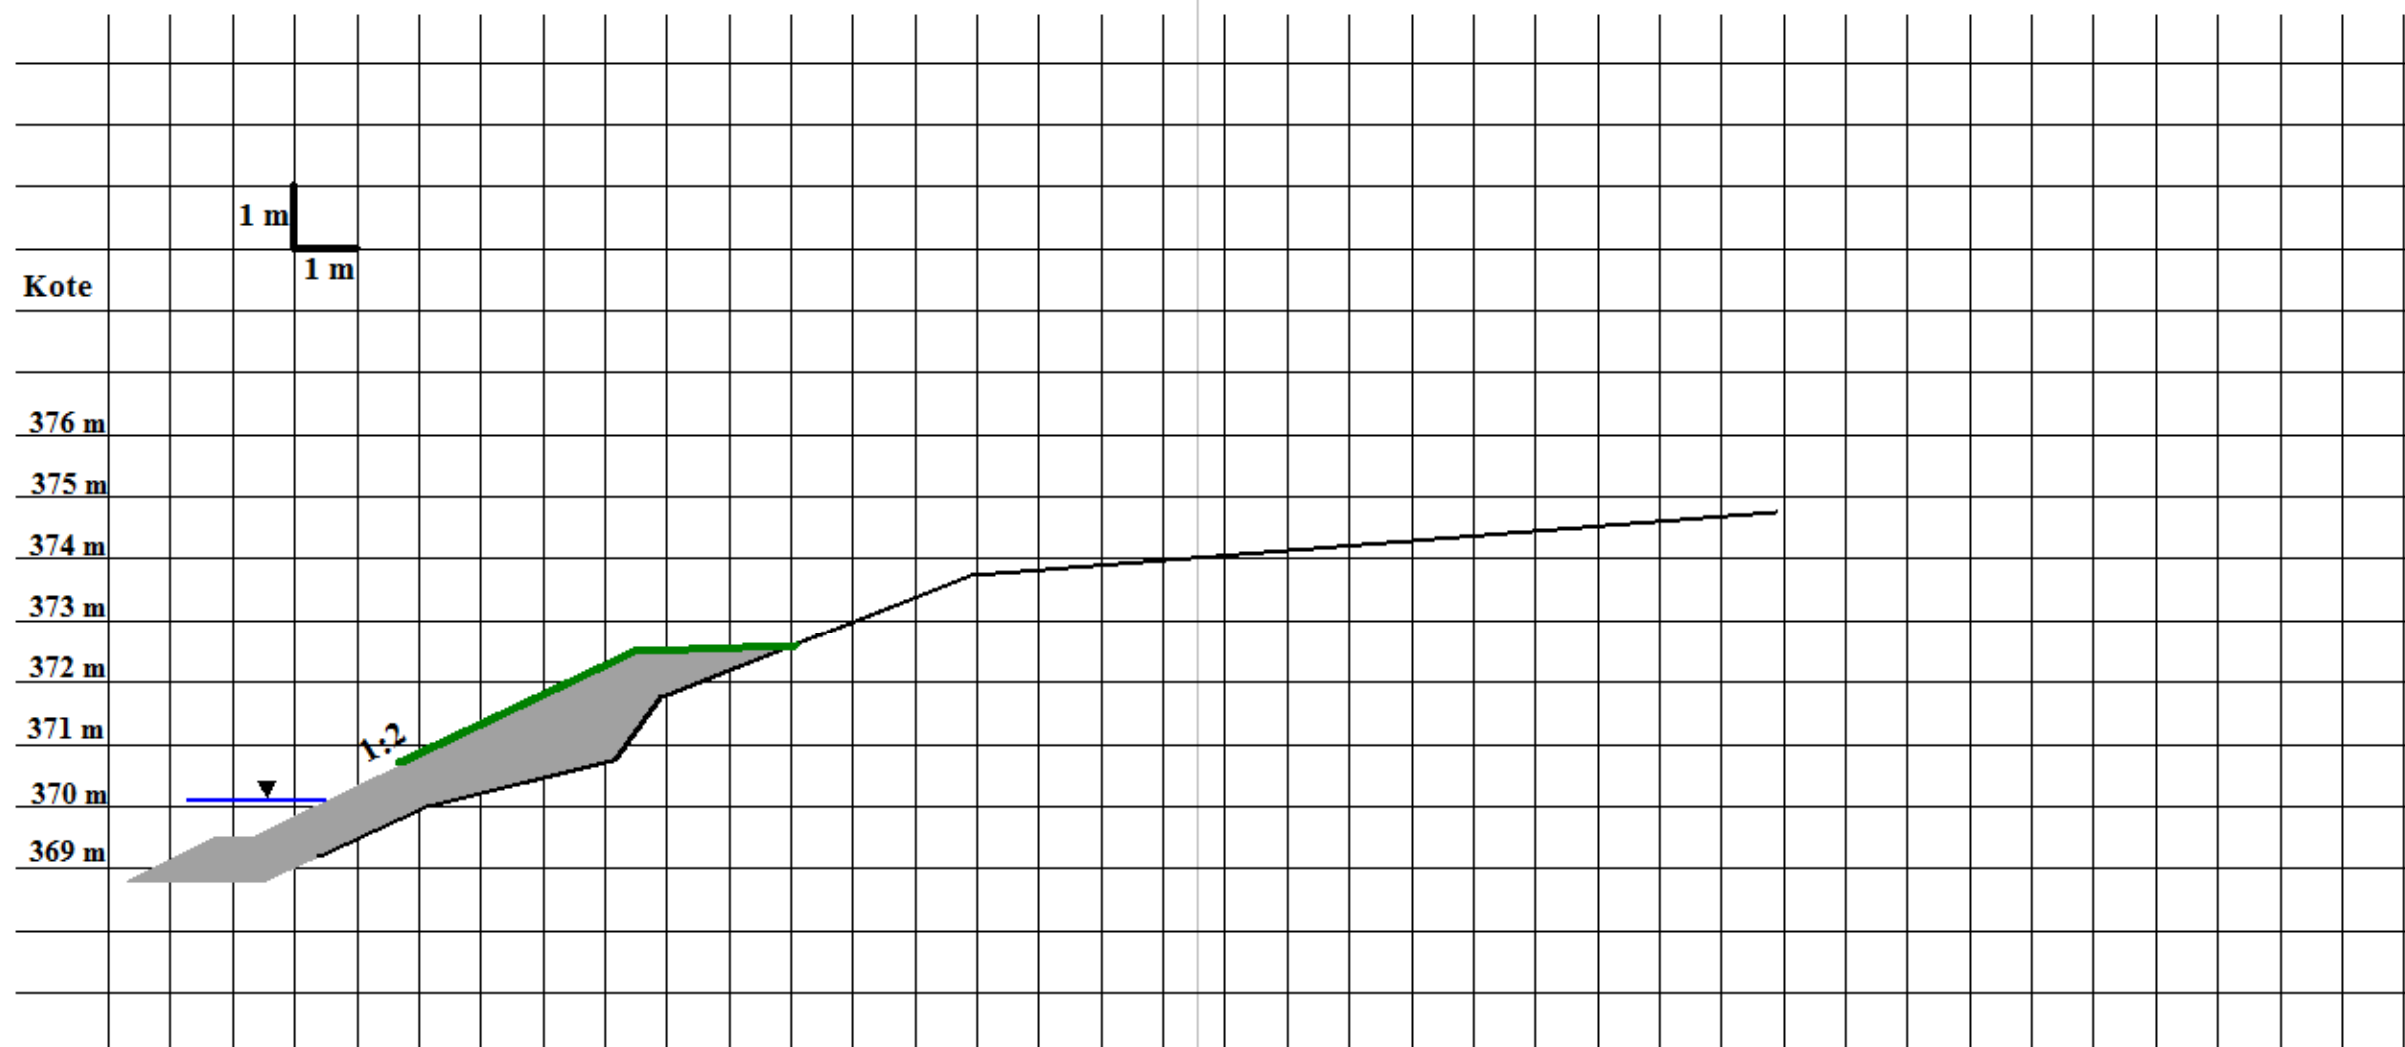
Gaula, Ålen sentrum

Profilen er tegnet sett i nedstrøms retning.

Svart linje: Original tverrprofil
Grønn linje: Vekstlag
Grått areal: Samfengt sprengt stein
Brunt areal: Fyllmasser

To ulike strekninger på høyre elveside skal erosjonssikres med samfengt sprengt stein. Strekingen oppstrøms brua er omtrent 165 m, og strekingen nedstrøms er omtrent 140 m. Se vedlegg A. De anlegges i henhold til tverrprofiltegninger i vedlegg D2 og F2. Helningen på forbygningen skal ikke være brattere enn 1:1.5. Forbygningen forankres med en tå, tykkelse ca. 1 m, som føres utover elvebunnen. Steinfyllingen skal ha en gjennomsnittlig tykkelse på om lag 1 m. Det benyttes velgradert sprengstein med $d_{\text{mid}} = 600$ mm og $d_{\text{maks}} = 1000$ mm. Steinmassene ordnes med de største steinene nederst i profilet. Steinlaget har sin største tykkelse nederst.

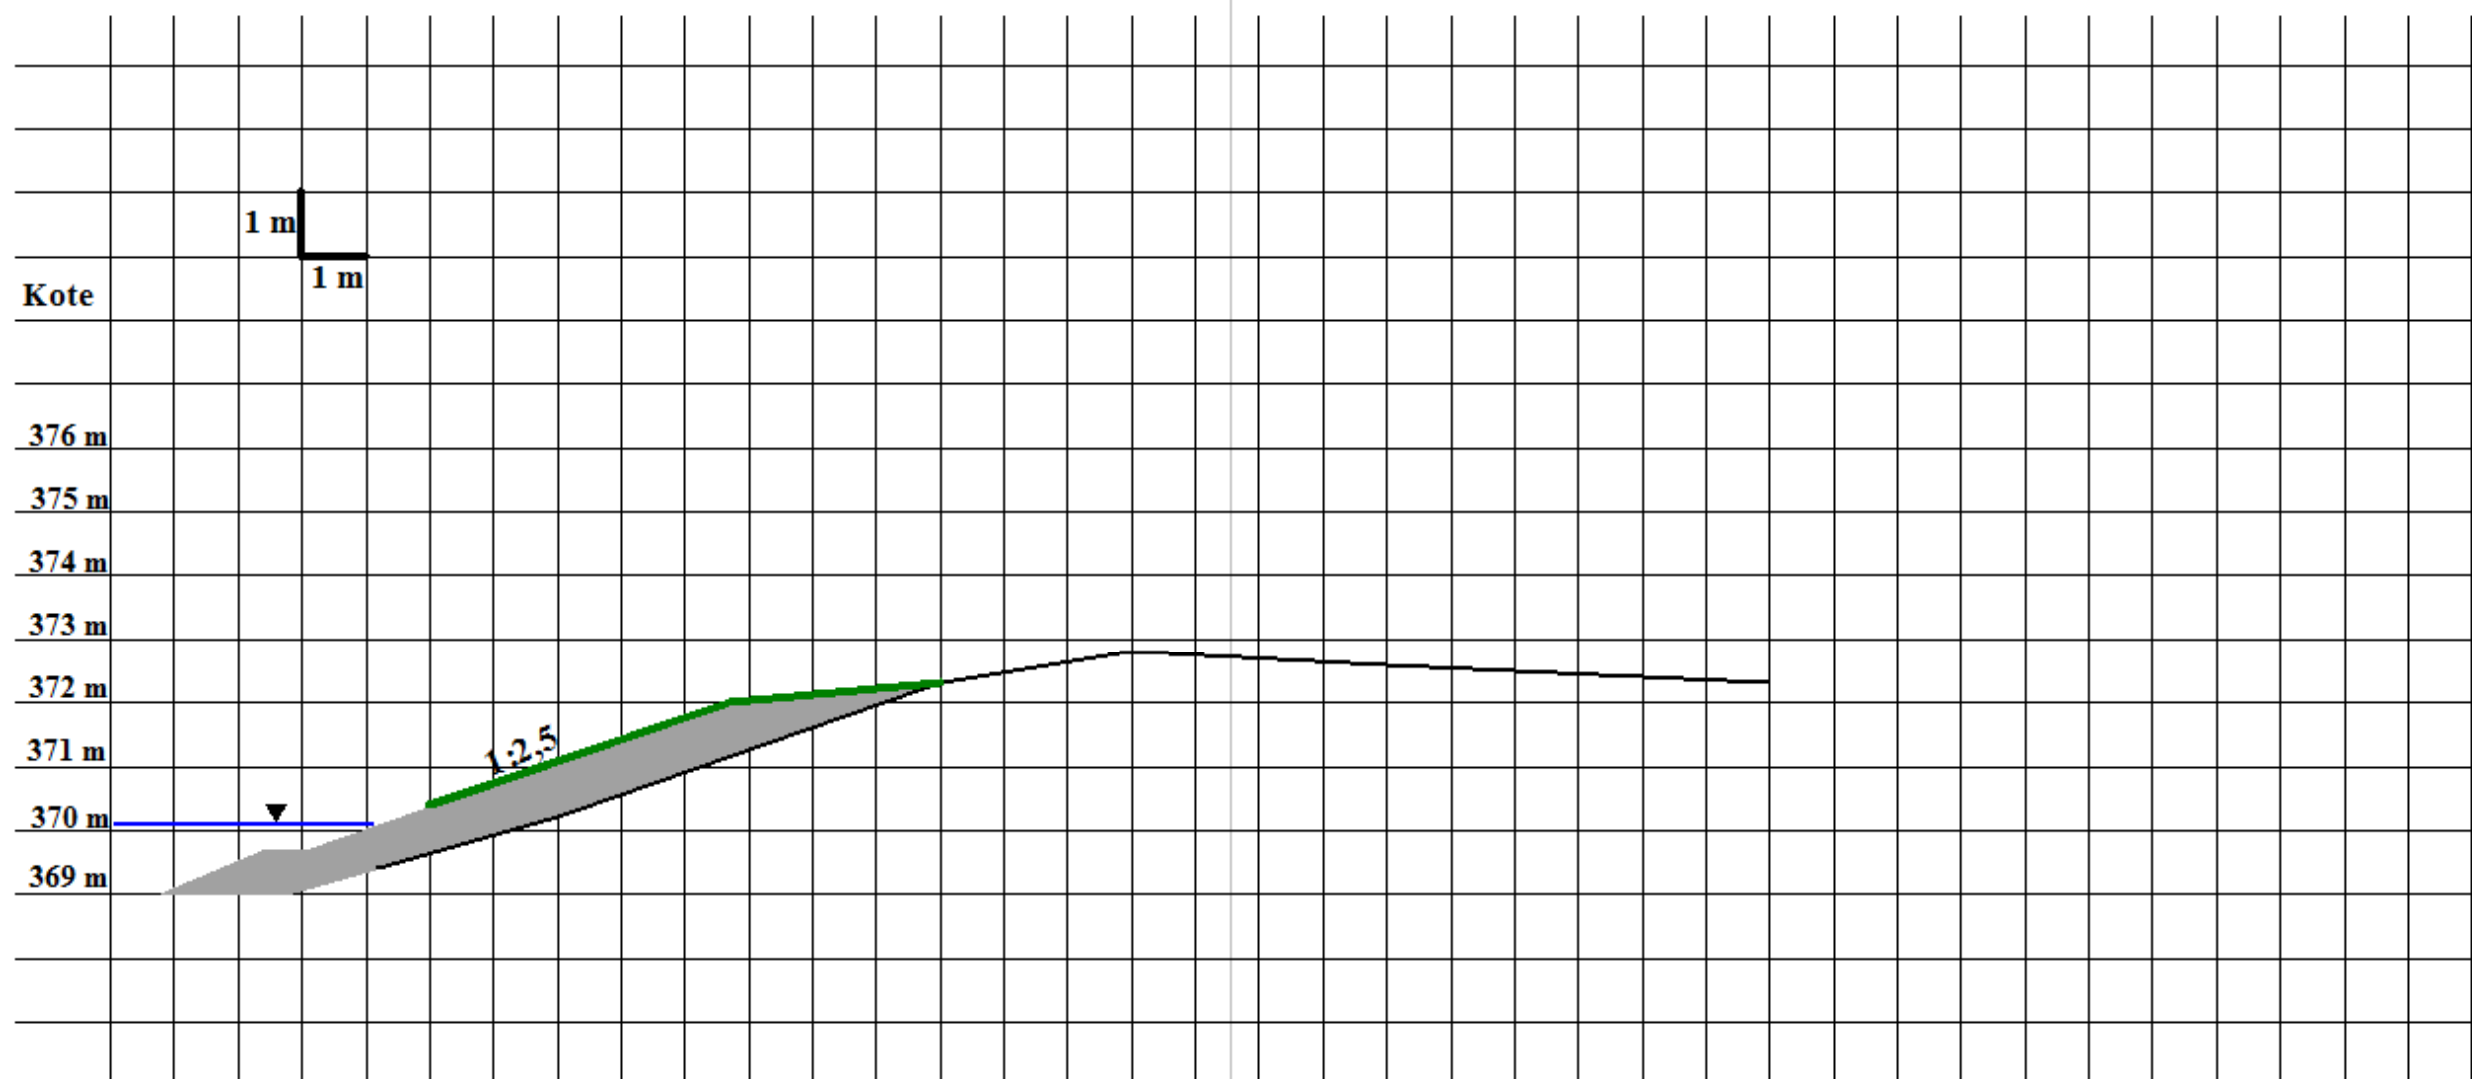
Gaula, Ålen sentrum

Profilen er tegnet sett i nedstrøms retning.

Svart linje: Original tverrprofil
 Grønn linje: Vekstlag
 Grått areal: Samfengt sprenget stein
 Brunt areal: Fyllmasser

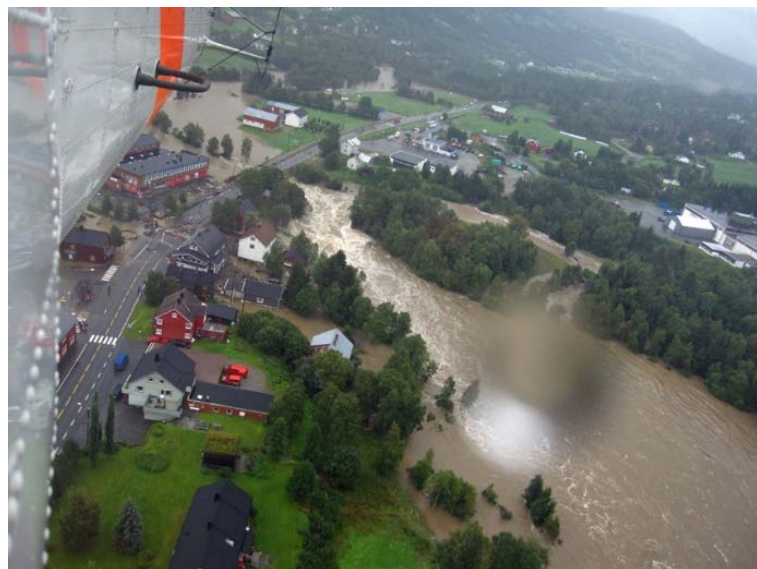
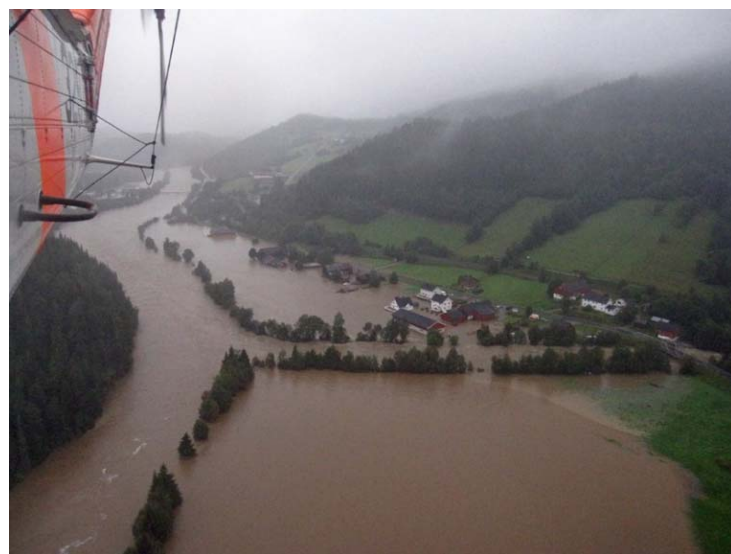
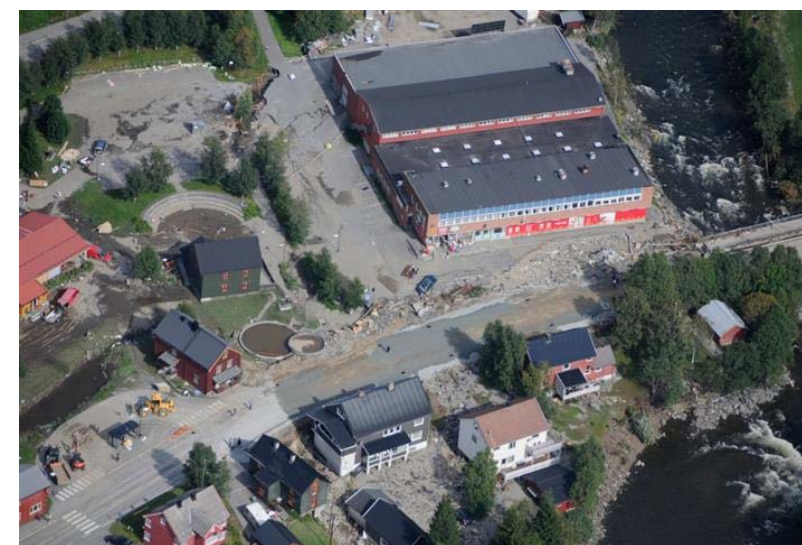
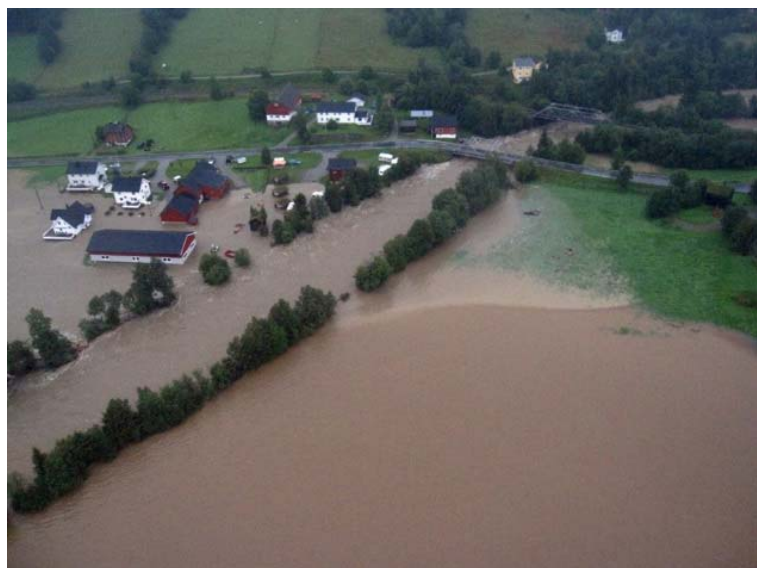
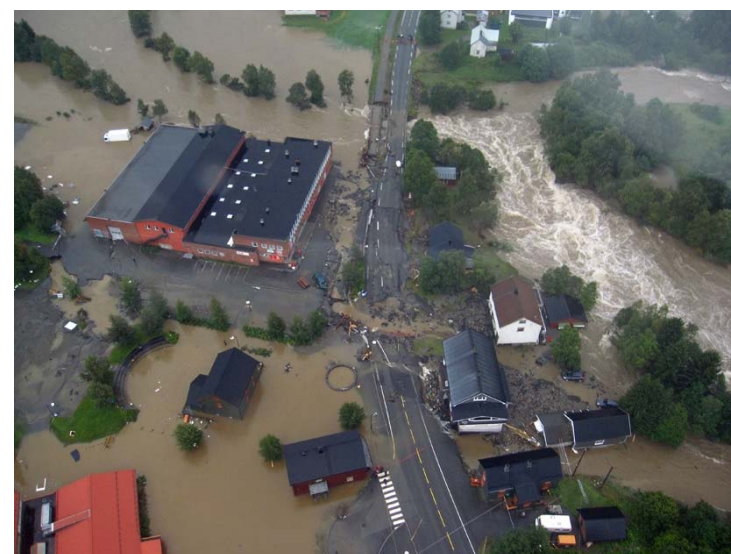
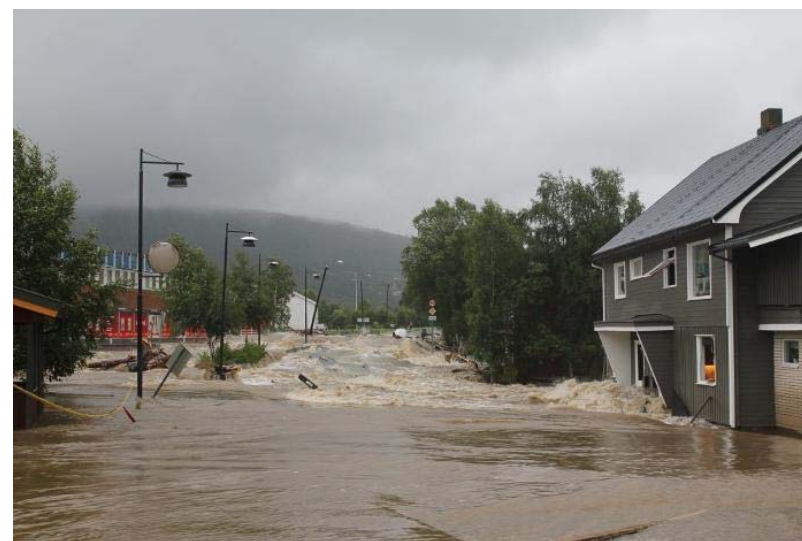
Vedlegg G: Bilder som viser omfanget av flommen i Ålen sentrum i 2011.

Under flommen i 2011 ble store deler av Ålen sentrum rammet av vannmassene som tok ulike veger langs sentrumsområdet. Samvirkelaget i Ålen sentrum, bygdesenteret, radiostasjonen, fotballbanen, samt flere bolighus og næringsbygg, ble rammet av oversvømmelser.
